ASSOCIAZIONE EX-ALLIEVI E DOCENTI  
ISTITUTO NAUTICO SAN GIORGIO DI GENOVA

SUPPLEMENTO NOTIZIARIO N. 154-Novembre 2022

QUANDO UN GRANDE DISASTRO PROMUOVE UN GRANDE PASSO IN  
AVANTI PER LA NAVIGAZIONE

A CURA DI FLAVIO SCOPINICH

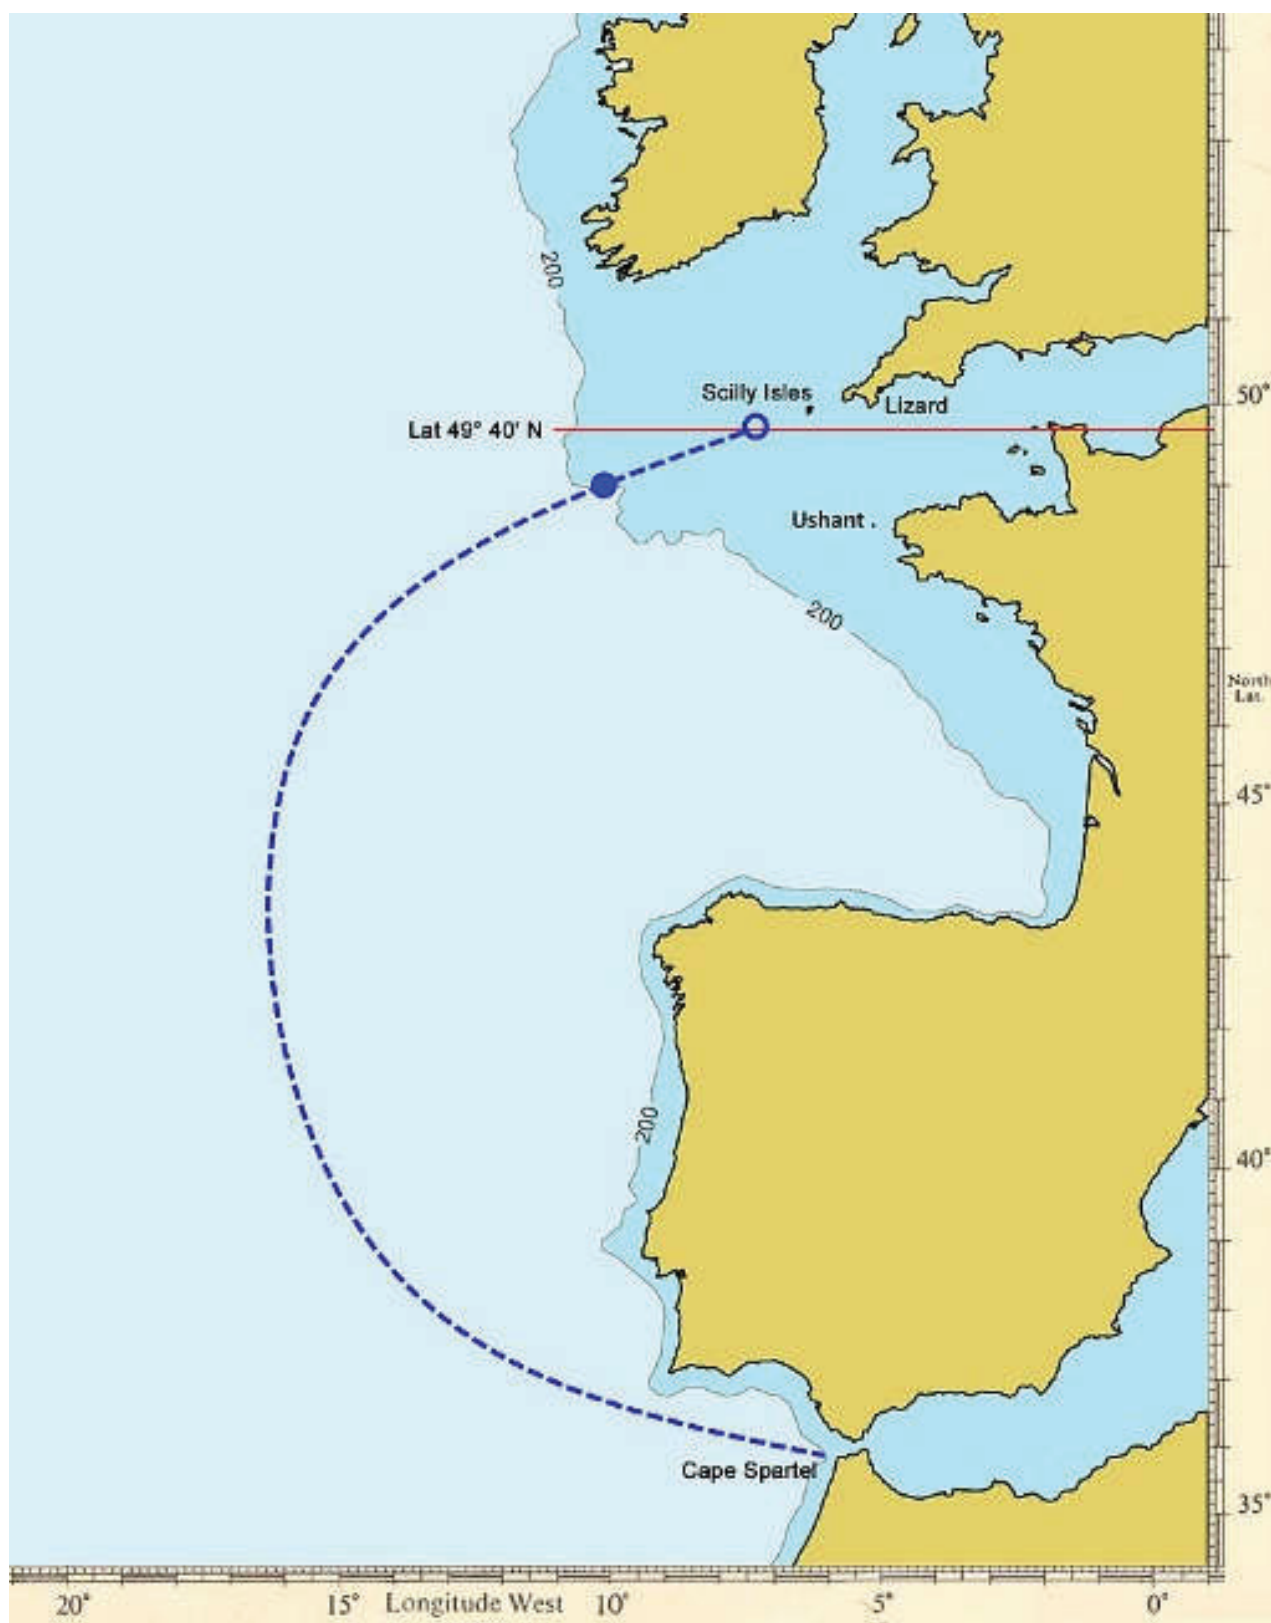
Nella mappa seguente, il disco pieno in blu, indica la posizione più probabile del 21 Ottobre, come scritto sopra. Il cerchio blu, indica la posizione stimata della HMS Oxford quando il 22 Ottobre era ferma con il resto della flotta, in attesa di istruzioni, prima che ripartissero per l'ultimo e fatale tratto. La linea rossa indica la latitudine di 49°40'N. raccomandata dal warning di Halley, quale limite massimo settentrionale per entrare nel canale.

Probabile rotta compiuta dalla flotta dell'Ammiraglio Shovell.

La rotta percorsa negli ultimi 2 giorni dalla flotta di Shovell nell'ultimo fatale tratto, deve essere stata chiaramente per ENE ed è una indicazione che molto probabilmente Shovell e gli altri ufficiali, ignoravano di essere troppo a Nord, per decidere di continuare a navigare lungo con una rotta per ENE, quindi questa rotta suggerisce che molto probabilmente fu commesso un errore nella determinazione della Latitudine il 21 Ottobre.

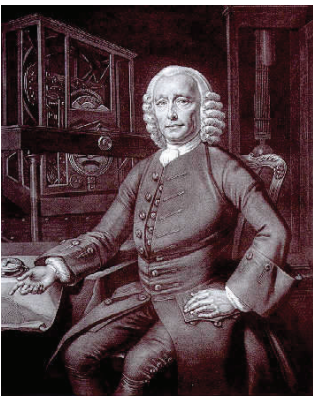
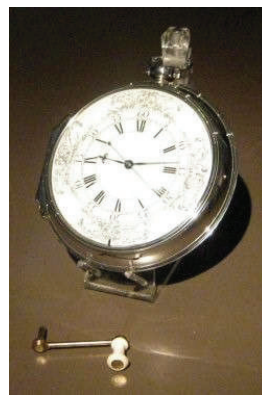
**John Harrison e suoi orologi marini - H1 (1725) ed**

**H4 (1765)**

In quest’ultimo modello, Harrison adottava uno scappamento meccanico a doppio fulcro di sua invenzione detto “Grasshoper” (Cavalletta) al posto del pendolo che male si prestava a funzionare su di una nave soggetta a rollio.

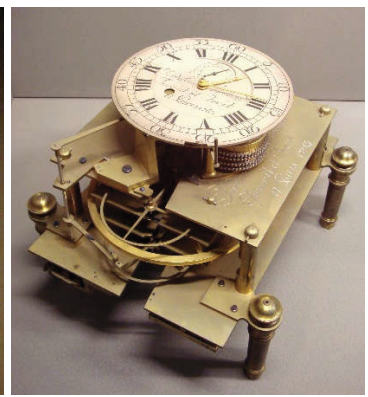
**Orologio Berthoud (Svizzera)**
